**VELOCIDADE
E USUÁRIOS
VULNERÁVEIS**

SÃO PAULO

Novembro de 2018

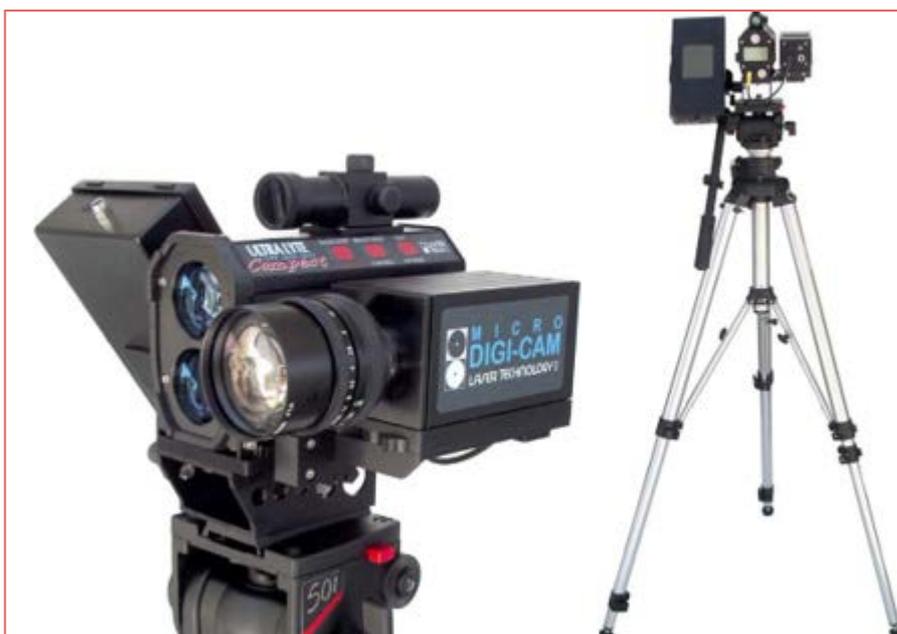
Foi utilizado o radar móvel da marca LaserTech, modelo Micro Digi-Cam. O radar é montado em um tripé, de forma fixa, na lateral da via observada, com o feixe de *laser* apontado para o alvo (ponto de observação na via), em alinhamento diagonal com a mesma e ângulo de até 45 graus.

Figura 1: Foto do radar móvel Micro Digi-Cam

O Micro Digi-Cam é composto pelo sensor de velocidade (emissor e receptor *laser*), uma unidade fotográfica digital e uma unidade de processamento (*palmtop*). Nos quadros abaixo encontram-se as especificações técnicas dos equipamentos.

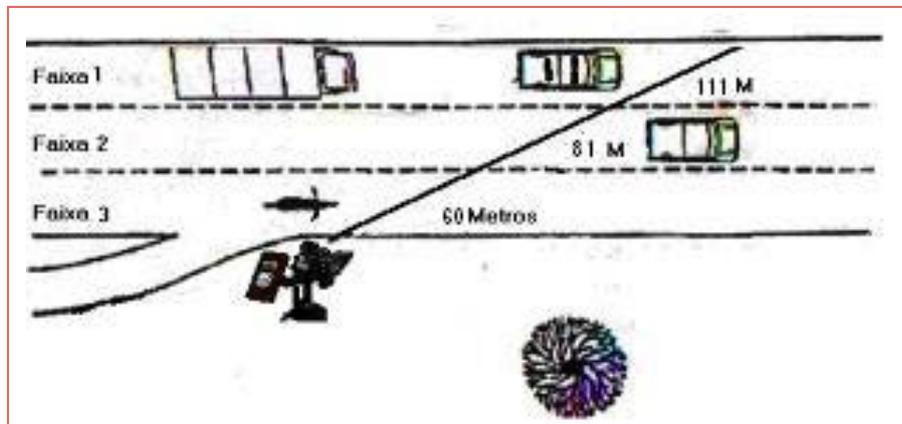
Após montagem no local de observação, o radar é configurado para capturar a velocidade dos veículos, conforme a quantidade de faixas que serão observadas. Para tanto, são configurados os intervalos de distâncias de detecção por faixa.

Figura 2: Ilustração do posicionamento e da distância de mira por faixa

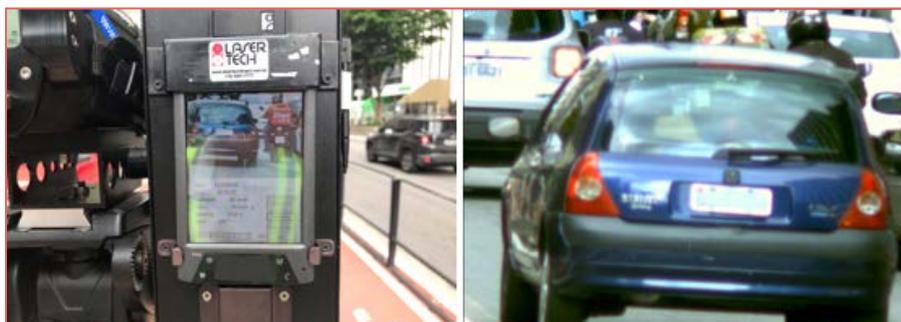
O equipamento captura as fotos de todos os veículos detectados pela mira, que interceptarem o feixe *laser* e estiverem em velocidade acima de 5 km/h. Esse limite foi estabelecido para evitar que o radar fotografasse veículos parados no caso de retenção por semáforo ou congestionamento.

Figura 3: Exemplo de captura fotográfica

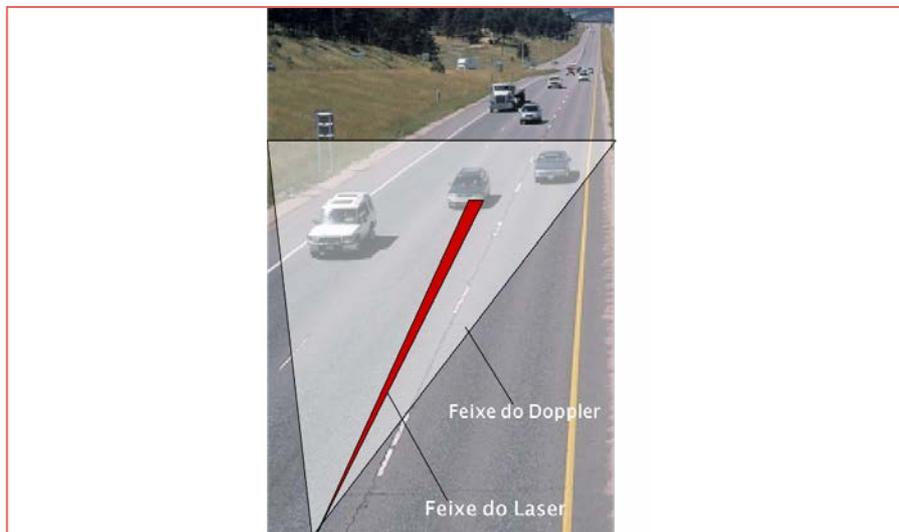
O Micro Digi-Cam é um radar que usa tecnologia *laser*, de longo alcance, que possibilita rapidez e precisão, além da medição da distância do veículo e da velocidade. A Figura 3 ilustra a diferença entre um radar de tecnologia *laser* e outro de tecnologia Doppler. O *laser* permite uma leitura inequívoca e exata do veículo observado.

Figura 4: Diferença entre feixe *laser* e feixe Doppler

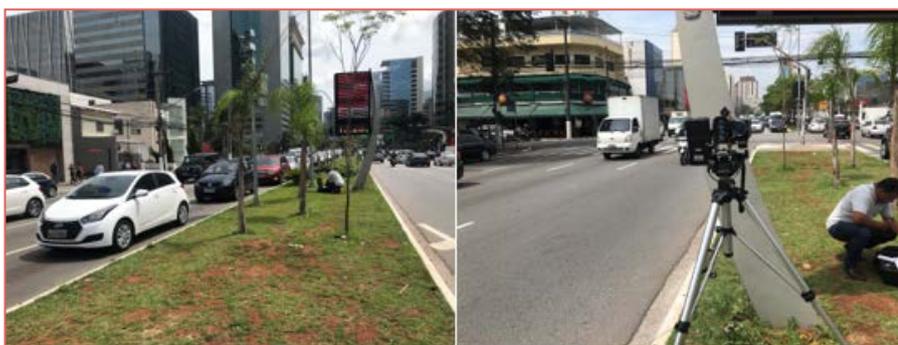
Para captar a situação do tráfego o mais próximo possível da realidade, o posicionamento do equipamento e da equipe foi feito de forma discreta, para que os condutores não alterassem a velocidade por supor que estavam sendo observados.

Figura 5: Exemplo de ocultação da instalação do radar móvel

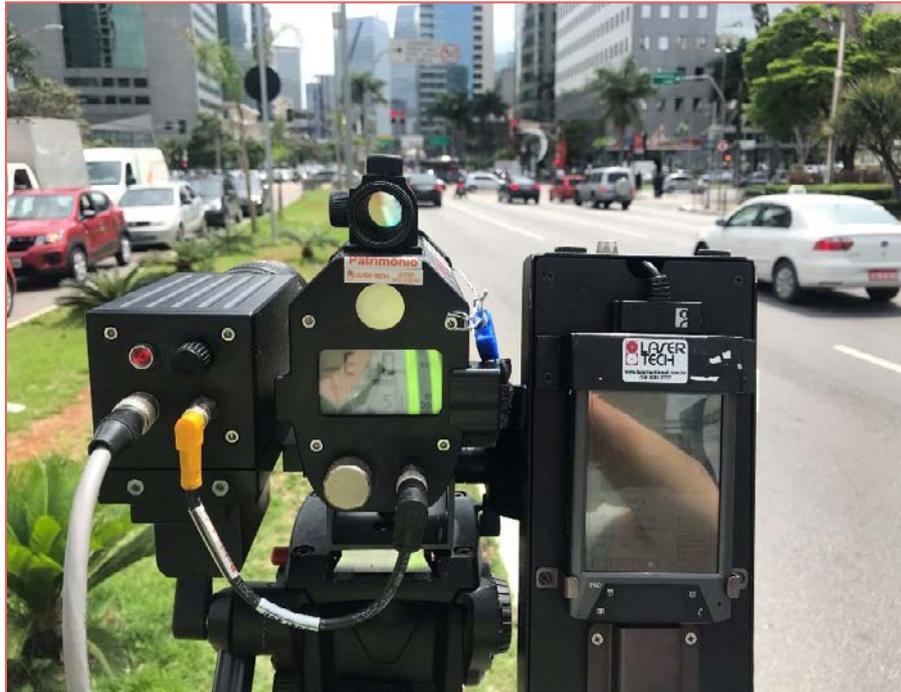
Figura 6: Exemplo de posicionamento

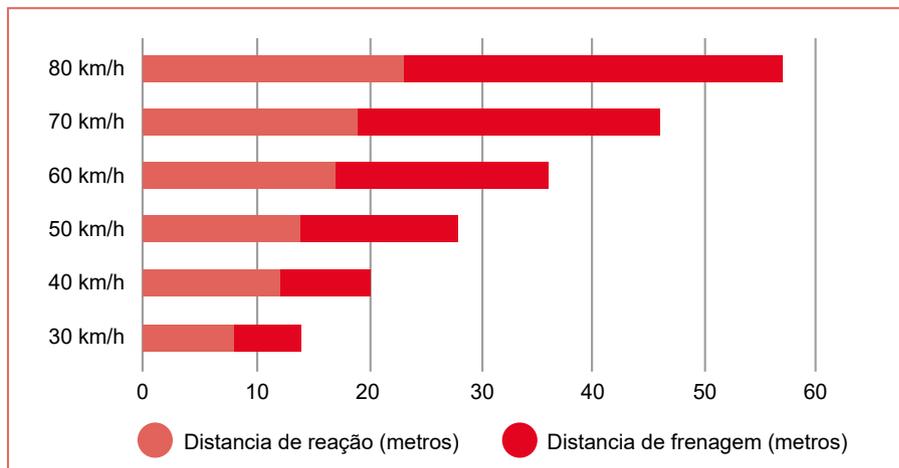
Outro aspecto fundamental é o aumento da distância de frenagem. Após acionado o pedal de freio, a uma velocidade de 20 km/h o carro para em 8 metros; a 40 km/h, precisa de 32 metros; a 120 km/h precisa de 72 metros. Dobra-se a velocidade e a distância é multiplicada por quatro; triplica-se a velocidade, e o espaço necessário para imobilizar o veículo será multiplicado por nove².

² Essa é uma média em asfalto e para automóveis sem freio ABS, com asfalto seco. Com o pavimento molhado, diminui o coeficiente de atrito e a distância de frenagem aumenta cerca de 50%.

Figura 8: Distância de frenagem por velocidade

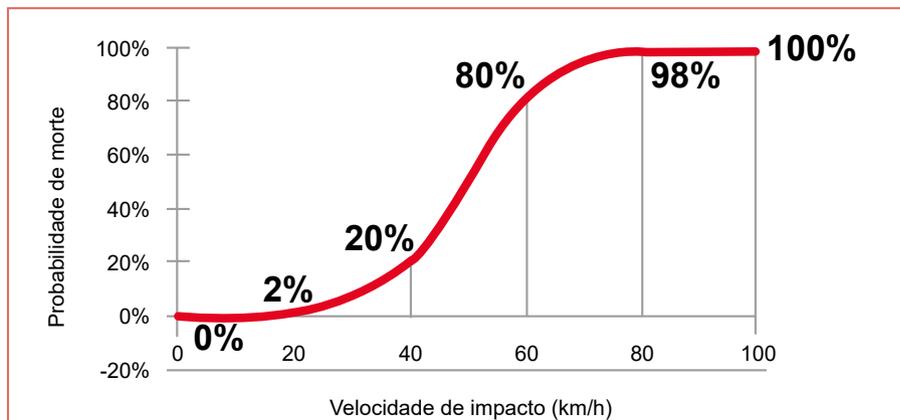
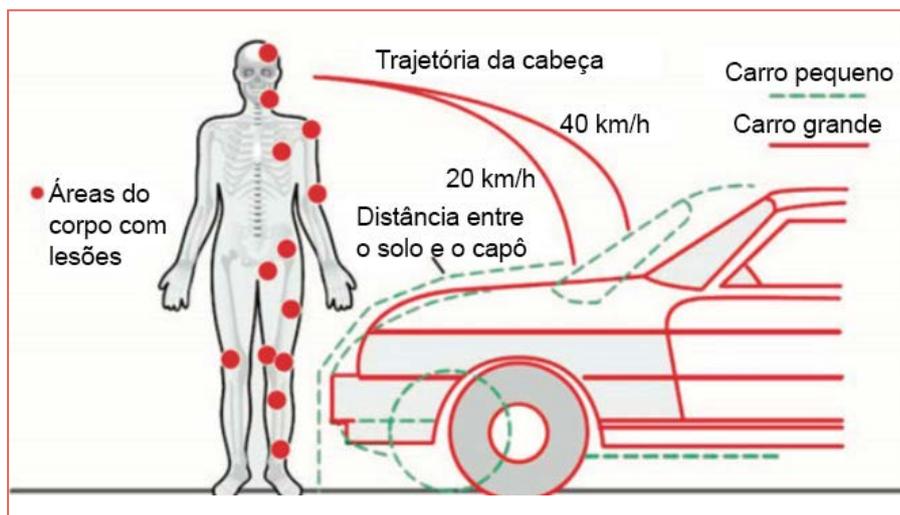
O informe *Seguridad Peatonal*, da OMS, indica que a probabilidade de morte e lesões graves aumentam significativamente com a velocidade. Em um atropelamento a 80 km/h a sobrevivência da vítima é muitíssimo pouco provável, enquanto a 30 km/h essa probabilidade é de 95% (conforme Figura 9).⁶

Figura 9: Probabilidade de morte x velocidade de impacto

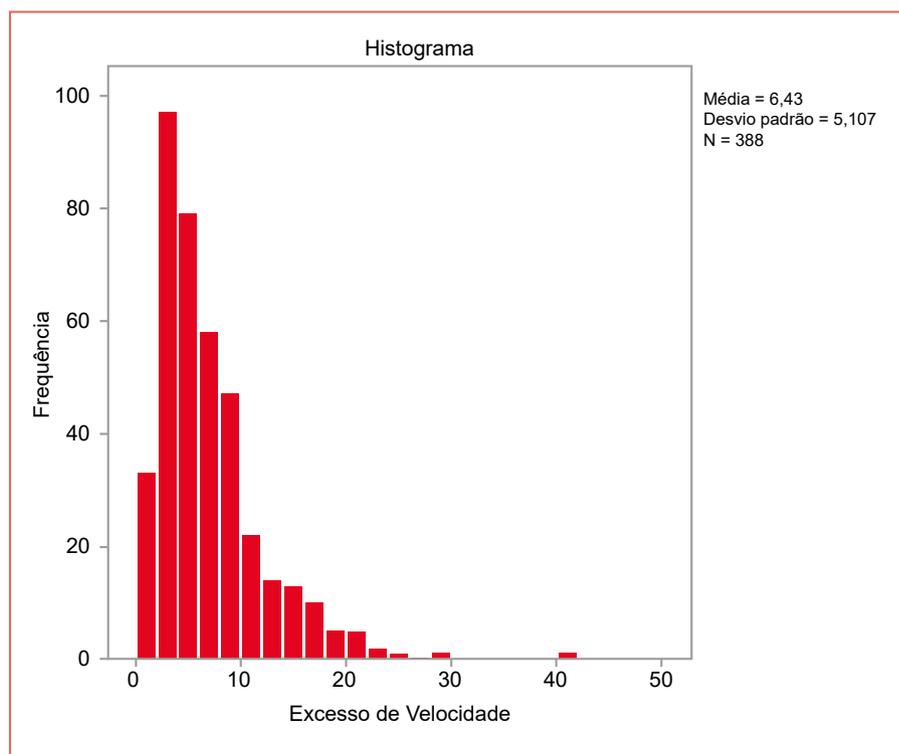
Foram realizadas 3.796 medições em 13 pontos da cidade de São Paulo. As observações, como mostra a Tabela 3, foram feitas em vias com velocidades de 30, 40, 50, 60, 70 e 90 quilômetros por hora. 10,2% dos veículos tiveram velocidades constatadas superiores à velocidade regulamentada na via, enquanto os demais, 89,8%, circulam dentro da velocidade da via. Entre os que estavam acima da velocidade, a média de excesso foi de 6,43 km/h, com desvio padrão de 5,10 km/h.

Gráfico 1: Distribuição do excesso de velocidade nas vias observadas.

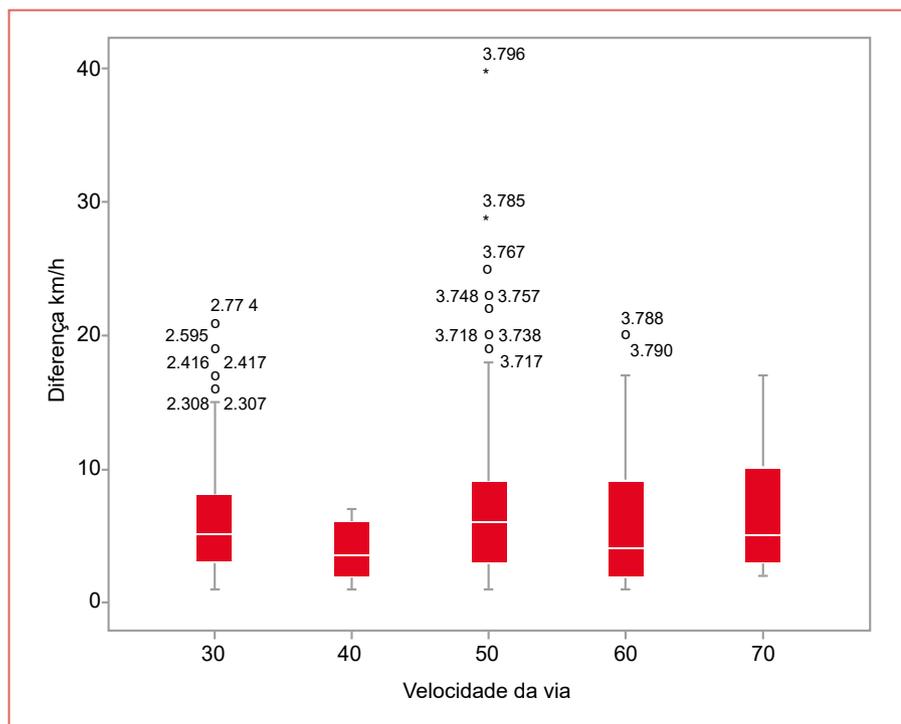
O Gráfico 2 foi construído com base nos dados coletados em vias com diferentes limites de velocidade regulamentada. Trata-se de um “diagrama de caixas” ou, como é mais conhecido em inglês, *boxplot*.⁸ Observe-se que os dados se referem a condutores que estavam em excesso de velocidade, ou seja, todos dirigiam acima da velocidade regulamentada da via. Mesmo havendo um certo “padrão de infrações”, alguns condutores dirigiam muitíssimo acima desse padrão, muito além da velocidade permitida. Esses veículos excedem a velocidade de forma “abusiva”, transformando-se em *outliers*, ou veículos com velocidades discrepantes do conjunto, constituindo-se em bólidos com alta probabilidade de causar acidentes graves.

Gráfico 2: Excesso de velocidade por tipo de velocidade nas vias observadas.

⁸ O limite inferior da caixa é o primeiro quartil, ou seja, o ponto que deixa abaixo de si 25% das observações. O limite superior da caixa é o terceiro quartil, que deixa abaixo de si 75% das observações. A linha no centro da caixa, em negrito, é a mediana, que separa a distribuição em duas metades. As hastes acima e abaixo da caixa limitam as observações consideradas “normais”, ou não discrepantes. Valores acima ou abaixo das hastes são considerados *outliers*, ou valores que destoam do conjunto de dados. Os números ao lado desses valores servem apenas para identificar a observação, ou o registro.

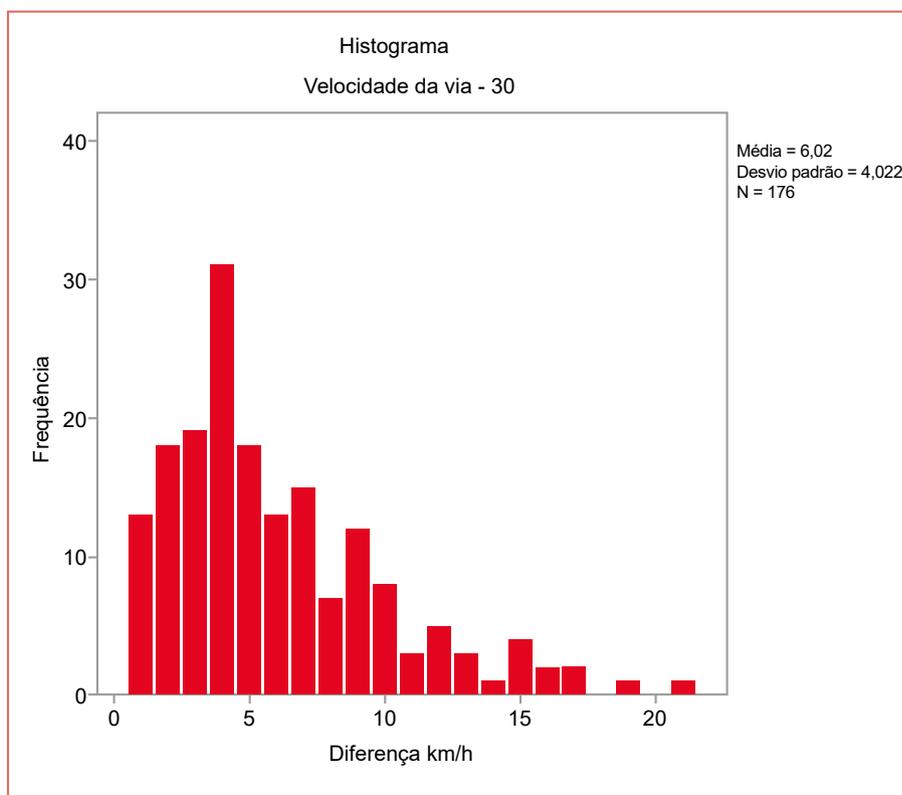
A proporção de veículos que descumpriram a norma de velocidade nas vias de 30 km/h foi maior do que em todas as outras vias (41,5%). Entre os que estavam em excesso de velocidade, a média de excesso foi de 6,02 km/h, o que representa aproximadamente 20% acima (Gráfico 3).

Gráfico 3: Distribuição do excesso de velocidade nas vias de 30 km/h.

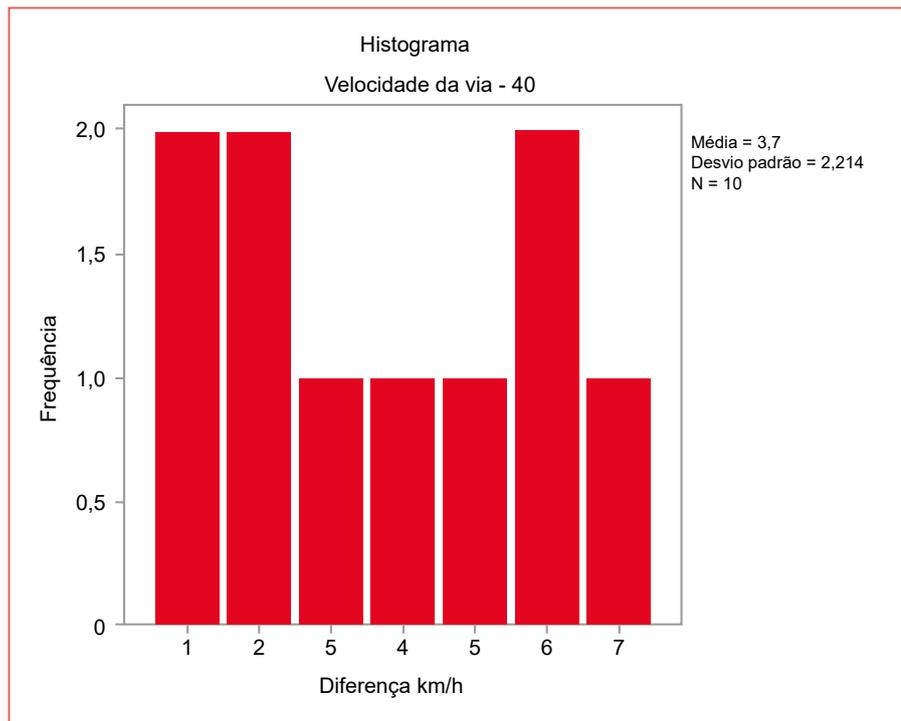
Apenas 3,6% dos veículos descumpriram a norma de velocidade nas vias de 40 km/h. Entre os que estavam em excesso de velocidade, a média de excesso foi de 3,7 km/h (Gráfico 4).

Gráfico 4: Distribuição do excesso de velocidade nas vias de 40 km/h.

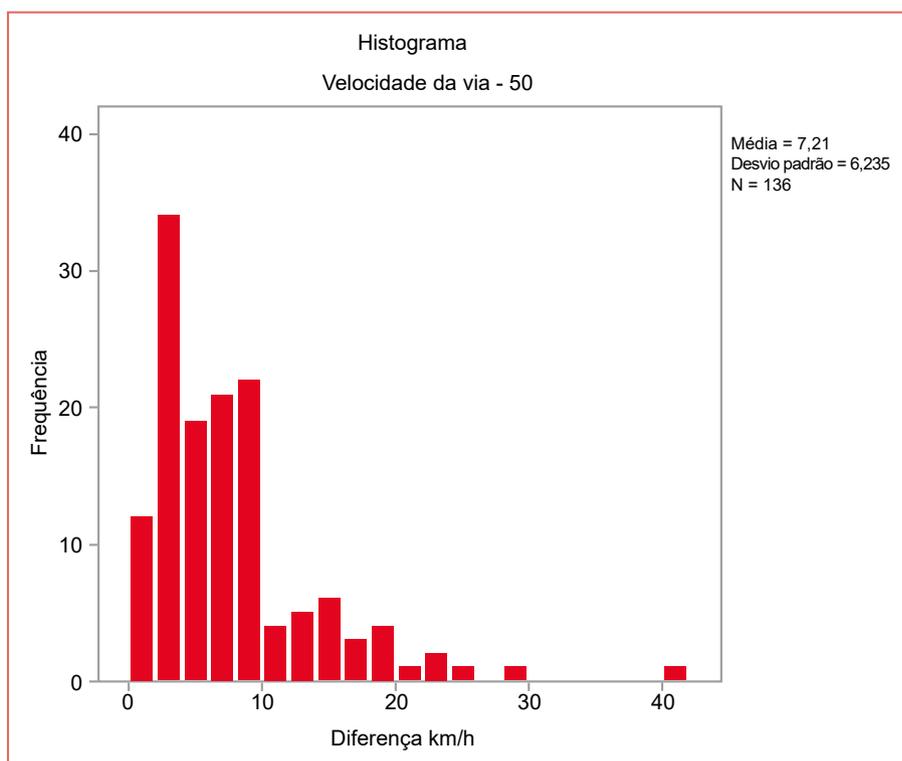
A proporção de veículos que descumpriram a norma de velocidade nas vias de 50 km/h foi de 8%. Entre os que estavam em excesso de velocidade, a média de excesso foi de 7,21 km/h. (Gráfico 5).

Gráfico 5: Distribuição do excesso de velocidade nas vias de 50 km/h.

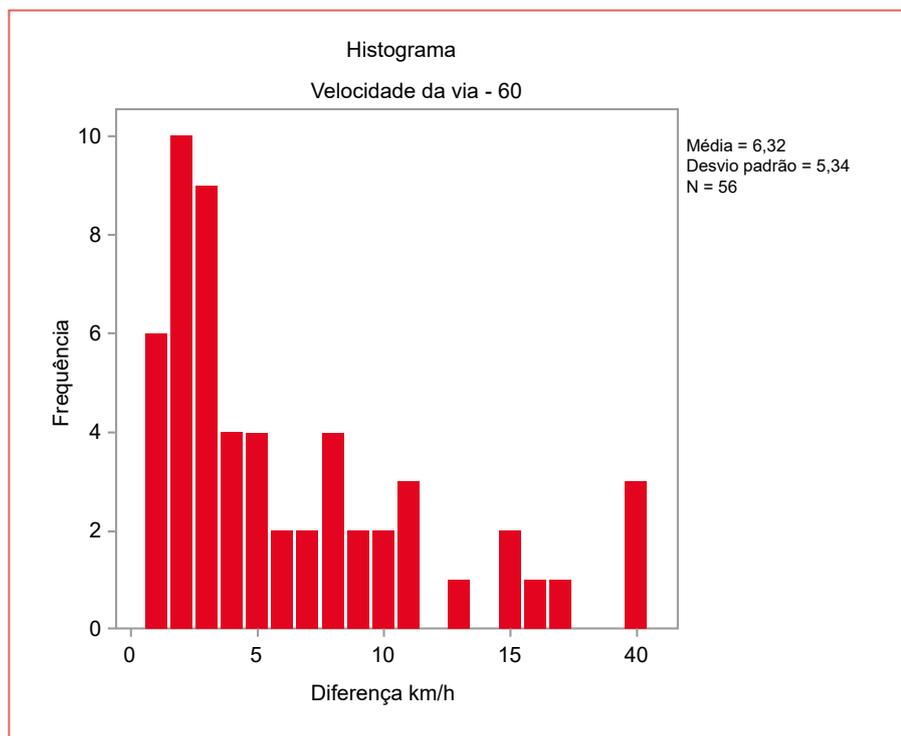
A proporção de veículos que descumpriram a norma de velocidade nas vias de 60 km/h foi de 7,7%. Entre os que estavam em excesso de velocidade, a média de excesso foi de 6,32 km/h (Gráfico 6).

Gráfico 6: Distribuição do excesso de velocidade nas vias de 60 km/h.

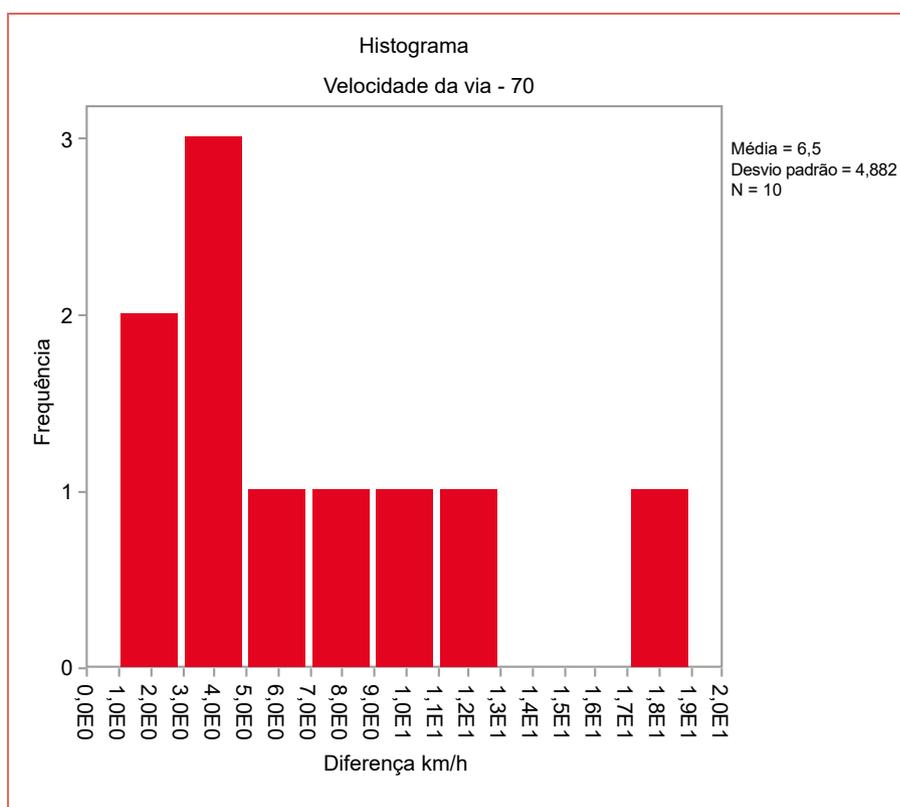
A proporção de veículos que descumpriram a norma de velocidade nas vias de 70km/h foi de 3%. Entre os que estavam em excesso de velocidade, a média de excesso foi de 6,5 km/h (Gráfico 7).

Gráfico 7: Distribuição do excesso de velocidade nas vias de 70 km/h.

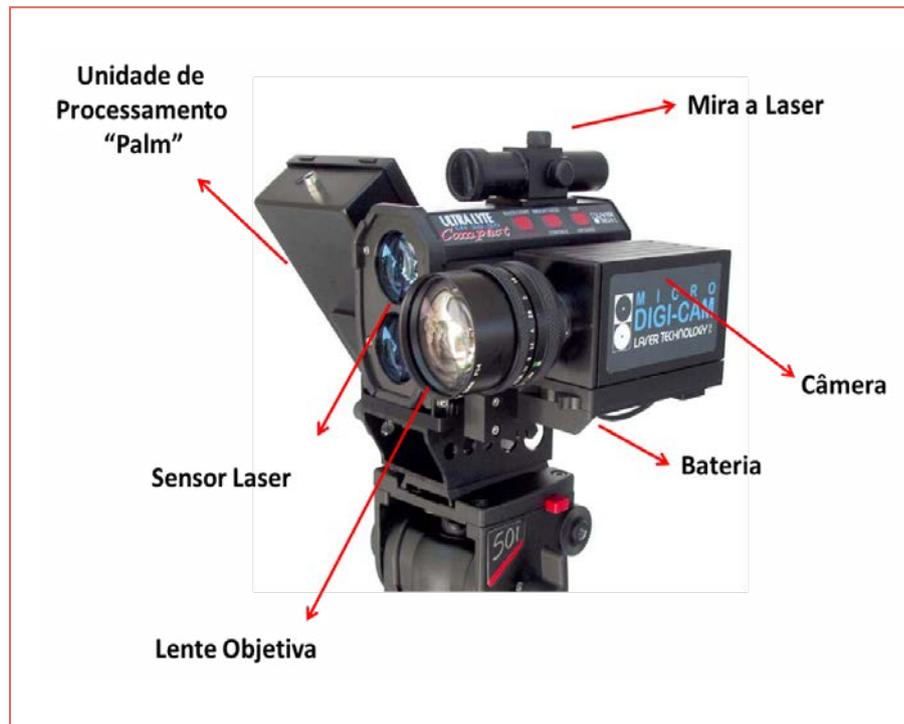
Figura 13: Equipamento montado
